## Verkennd bodemonderzoek

Aardwarmte project "Duurzaam Voorne" aan de  
Konneweg 4b te Tinte

projectnummer 433519  
definitief revisie 01  
9 augustus 2018

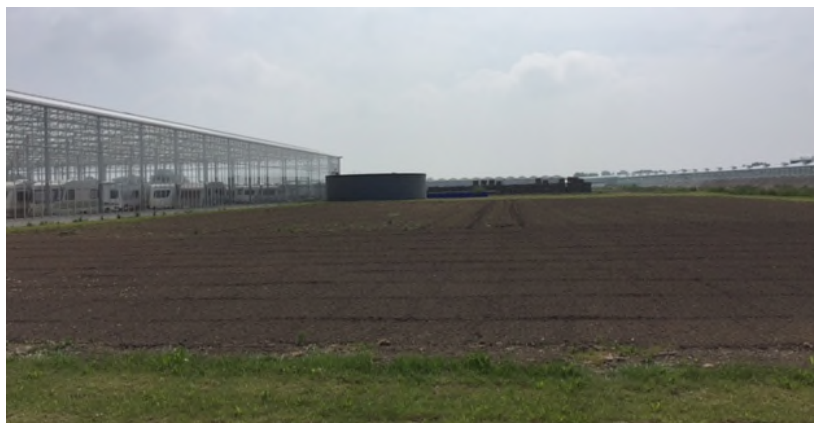
*Figuur 1: Foto met overzicht onderzoekslocatie*

De onderzoekslocatie is gelegen aan de Konneweg 4b te Tinte. De locatie staat kadastraal bekend als gemeente Westvoorne, sectie C, nummers 667 en 668 en heeft een oppervlakte van circa 6.500 m<sup>2</sup>. De locatie bevindt zich ter plaatse van de coördinaten X: 68789 en Y:435262 (volgens het Rijksdriehoekstelsel). De locatie heeft in de huidige situatie een agrarisch gebruik (landbouwperceel) en er zijn geen verhardingen en/of opstallen aanwezig. Wel is er een waterreservoir van de noordelijke gelegen kassen aanwezig (welke in gebruik zijn als caravanstalling). De directe omgeving bestaat uit glastuinbouwgebied. Aan de zuid- en de oostzijde wordt de onderzoekslocatie begrenzend door watervoerende sloten, met daarachter grootschalige waterreservoirs.

Tijdens de terreininspectie ter plaatse van de onderzoekslocatie zijn geen waarnemingen gedaan die wijzen op de aanwezigheid van een bodemverontreiniging. Tijdens de inspectie is het maaiveld specifiek afgezocht naar kenmerken die kunnen wijzen op de mogelijke aanwezigheid van restanten/fundaties van de voormalige brug. Deze zijn niet aangetroffen.

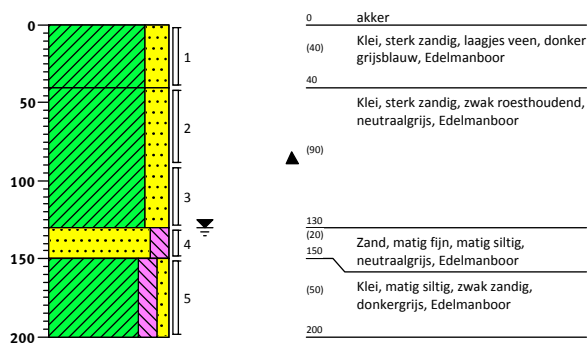
**Boring: 03**

Datum: 25-05-2018  
 Boormeester: José Cadiegua  
 X-coördinaat: 68806,95  
 Y-coördinaat: 435209,38

GWS (cm -mv): 130

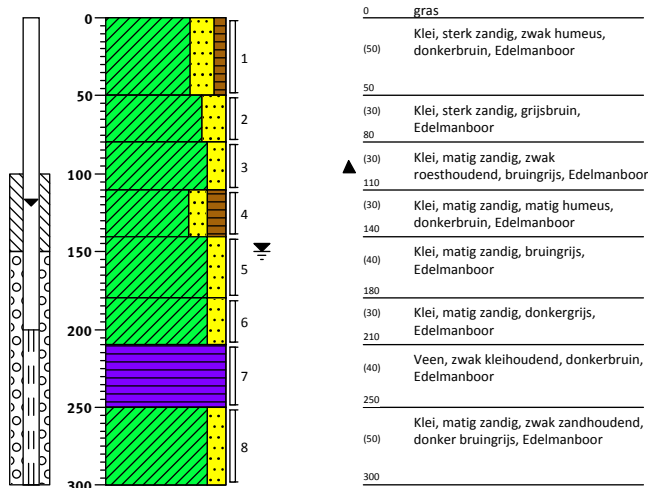
**Boring: 05**

| Peilbuis<br>(filter, m -mv) | Grondwaterstand<br>(m -mv) | Belucht? | pH<br>(-) | EC<br>( $\mu$ S/cm) | Troebelheid<br>(NTU) | Geur |
|---|---|---|---|---|---|---|
| 05 (2,00-3,00) | 1,21 | nee | 7,10 | 1.250 | 10 | - |

Datum: 25-05-2018  
 Boormeester: Dave Koolen  
 X-coördinaat: 68813,94  
 Y-coördinaat: 435242,27

GWS (cm -mv): 150

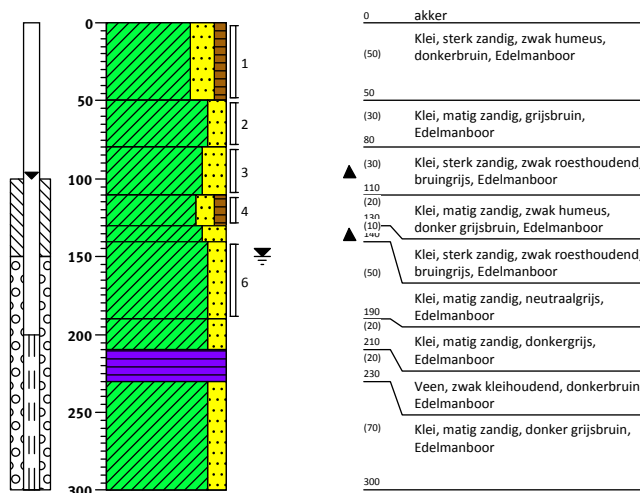
**Boring: 12**

| Peilbuis<br>(filter, m -mv) | Grondwaterstand<br>(m -mv) | Belucht? | pH<br>(-) | EC<br>( $\mu$ S/cm) | Troebelheid<br>(NTU) | Geur |
|---|---|---|---|---|---|---|
| 12 (2,00-3,00) | 1,00 | nee | 9,30 | 1.130 | 8 | - |

Datum: 25-05-2018  
 Boormeester: Dave Koolen  
 X-coördinaat: 68786,20  
 Y-coördinaat: 435272,03

GWS (cm -mv): 150

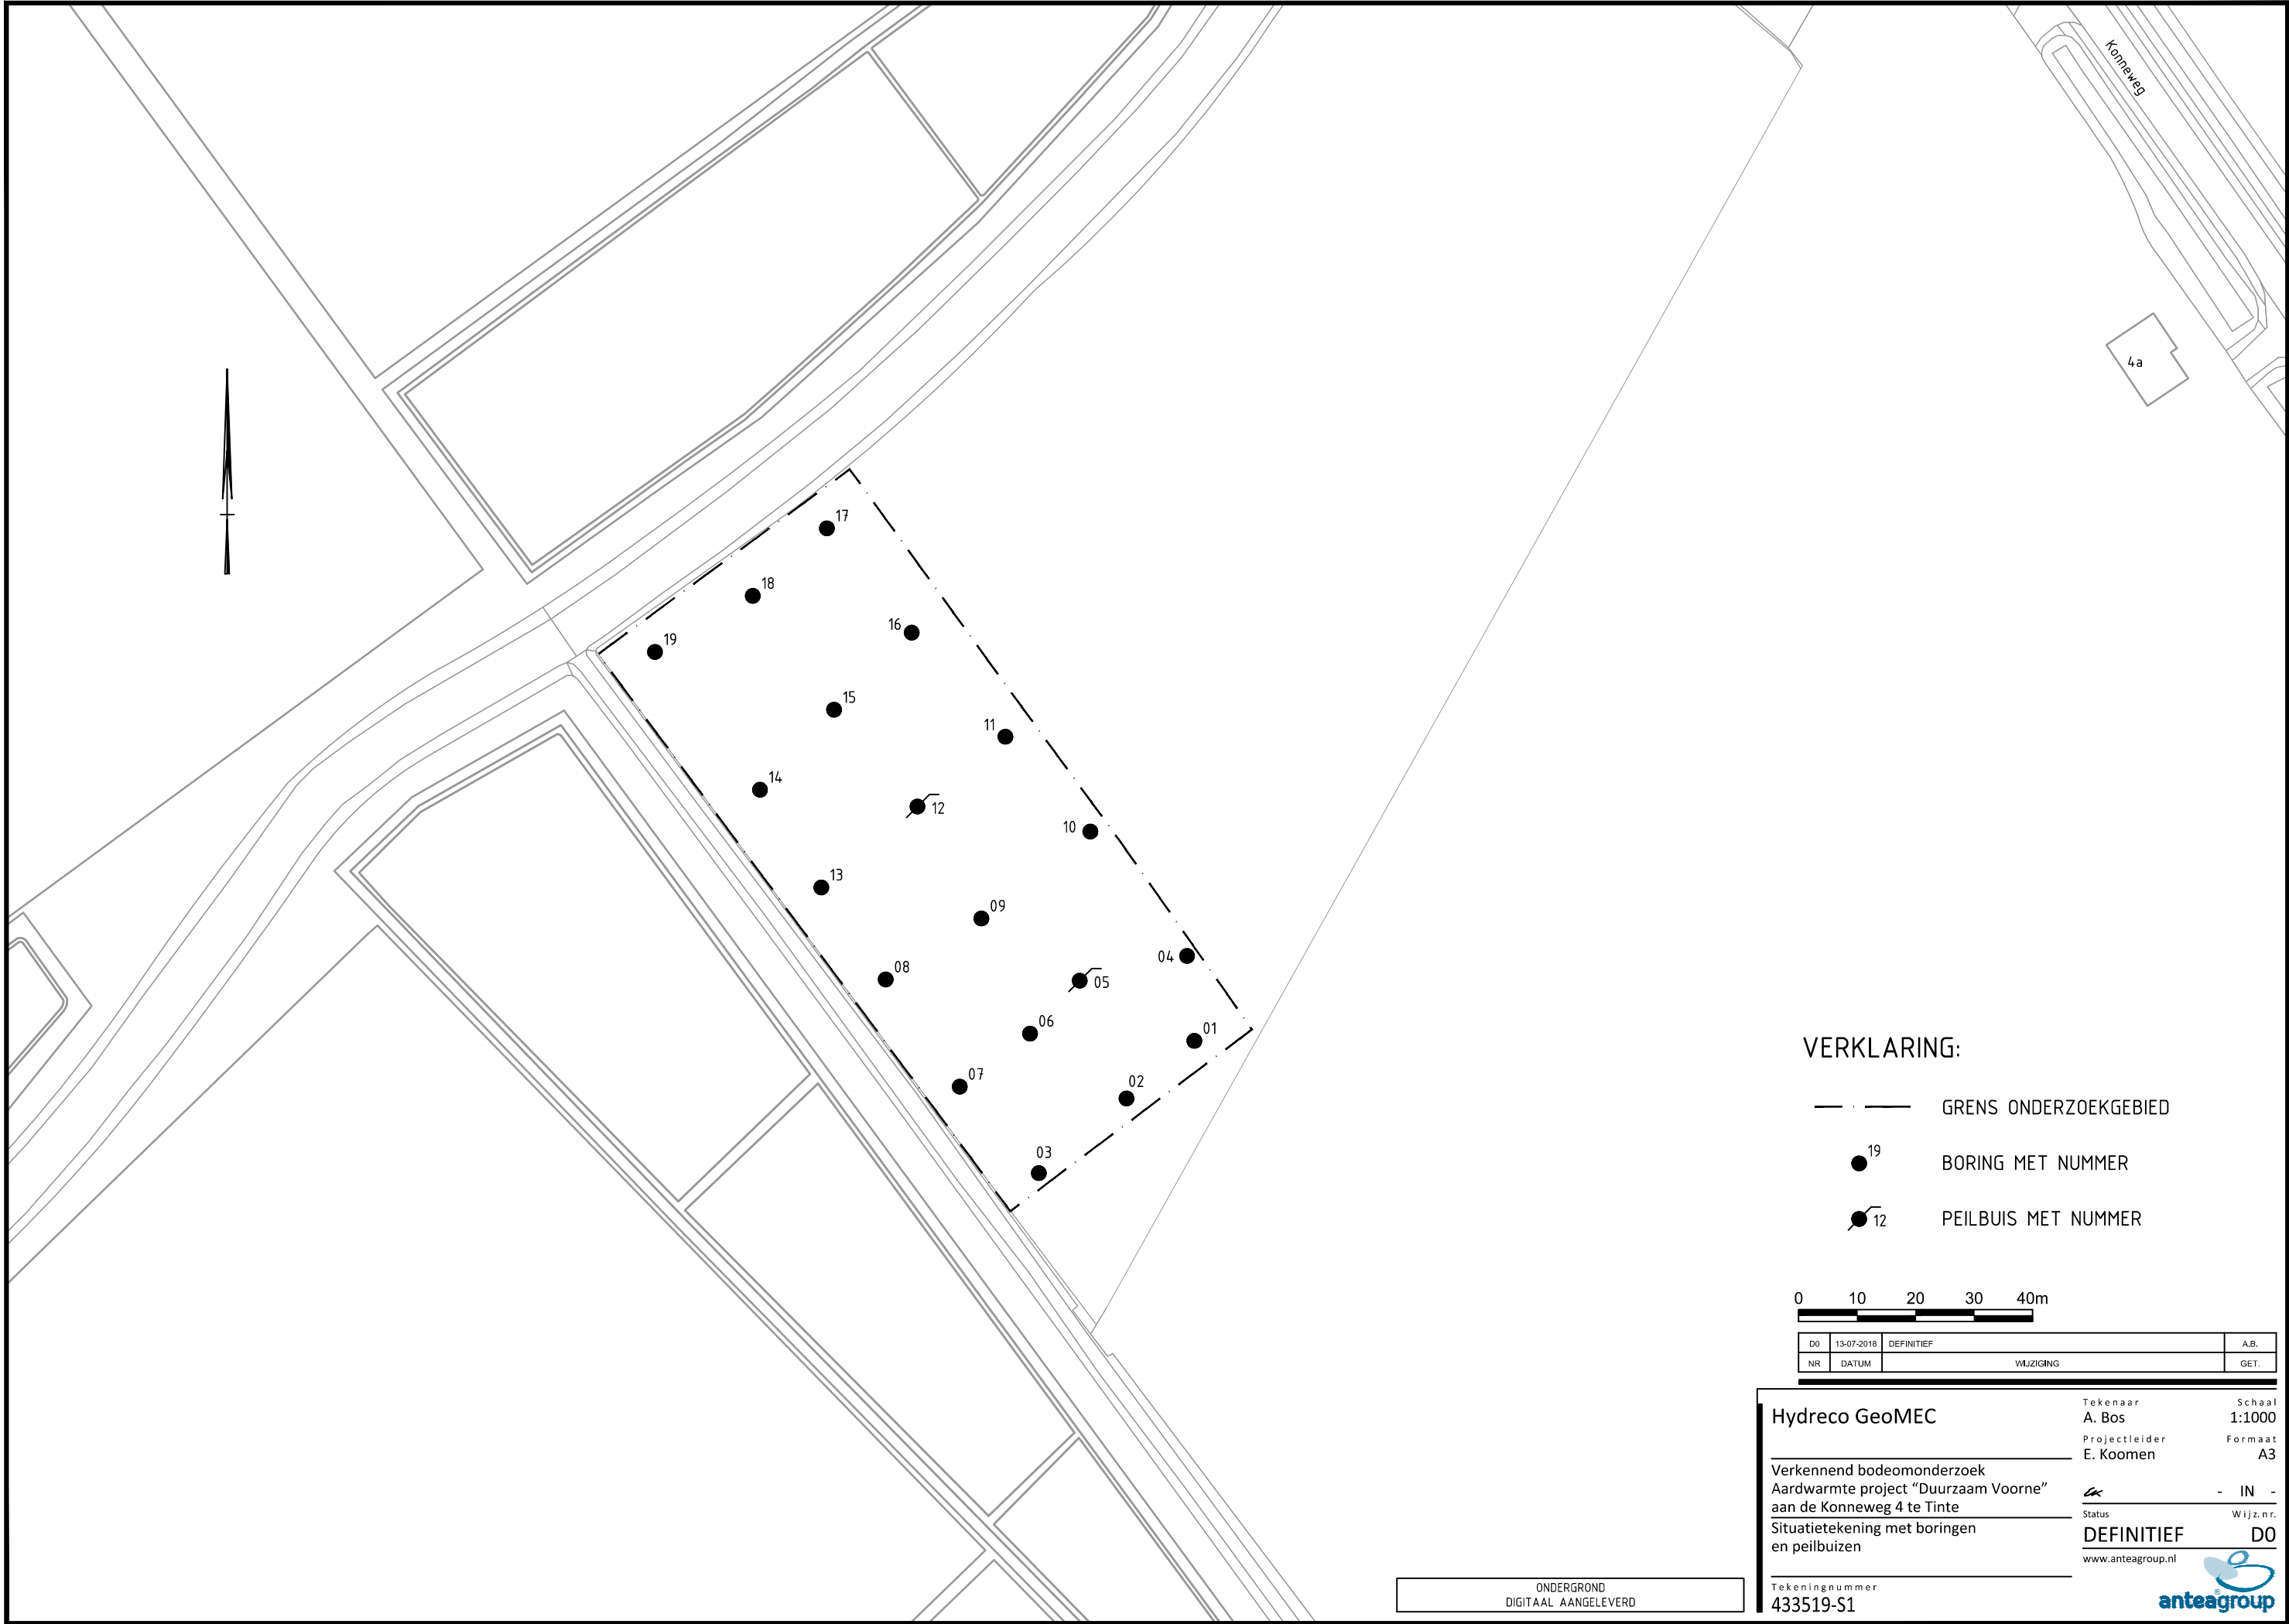
433519-S1 Situatiekening met boringen

De situering van de onderzoekslocatie is weergegeven op de tekening 433519-S1.

De posities van de boringen zijn weergegeven op de situatietekening 433519-S1.
