# Vergelijking ruimtelijke situatie locatie SCH313

# Extra informatie pompskids

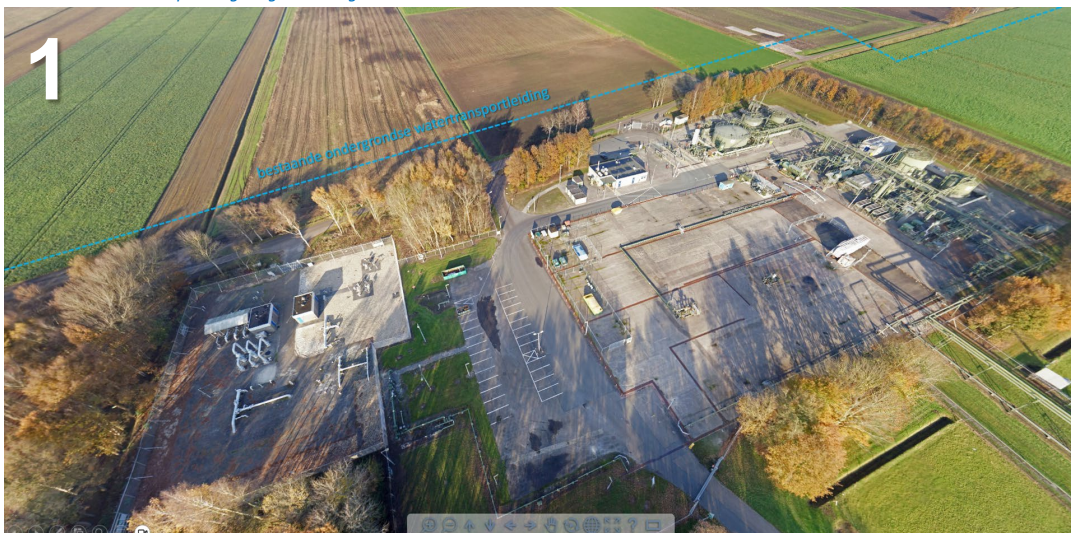
**Huidige situatie  
(VOOR ombouw)**

Onderstaande afbeeldingen geven een indicatie van de situatie VOOR en NA ombouw van locatie SCH313. De stippellijnen zijn de ondergrondse infrastructuur (kabels en leidingen). De doorgetrokken lijnen zijn de bovengrondse leidingen op de locatie. Voor de beoordeling van een goede ruimtelijk ordening in het kader van de verklaring van geen bedenkingen (vvgb) door de gemeente Coevorden zijn de verschillen tussen foto 1 en 3 relevant. Op foto 3 zijn nieuwe onderdelen afgebeeld die zichtbaar zijn op de locatie zoals 2 pompskids en bovengronds leidingwerk. Alles wordt uitgevoerd in de groene kleur zoals de overige bestaande installaties op deze mijnbouwlocatie. Door de bestaande beplantingssingel om de gehele locatie en vele andere bestaande installaties zullen de nieuwe onderdelen een minimale ruimtelijke verandering zijn.

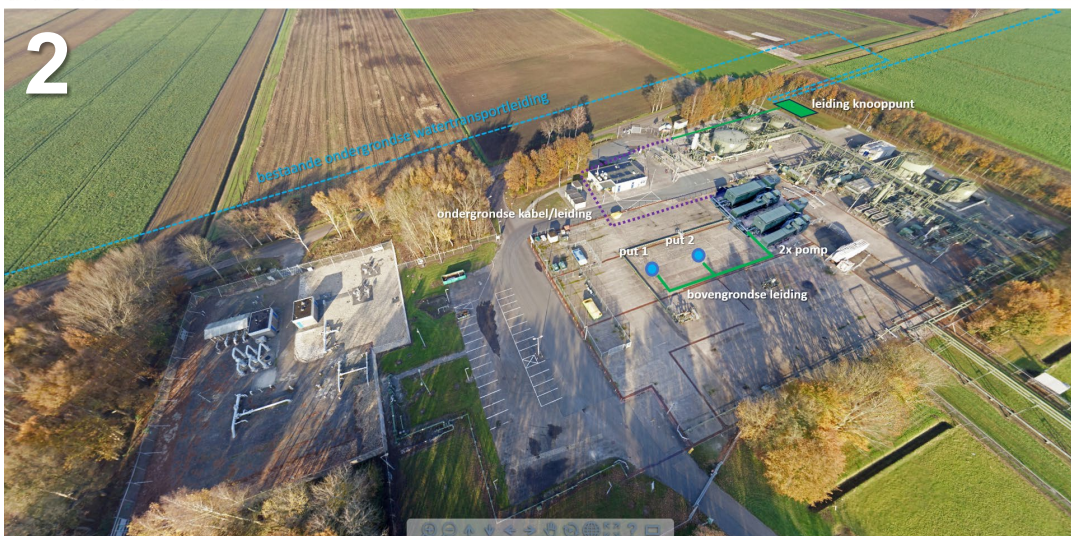
**Situatie NA ombouw  
(boven- en ondergronds)**

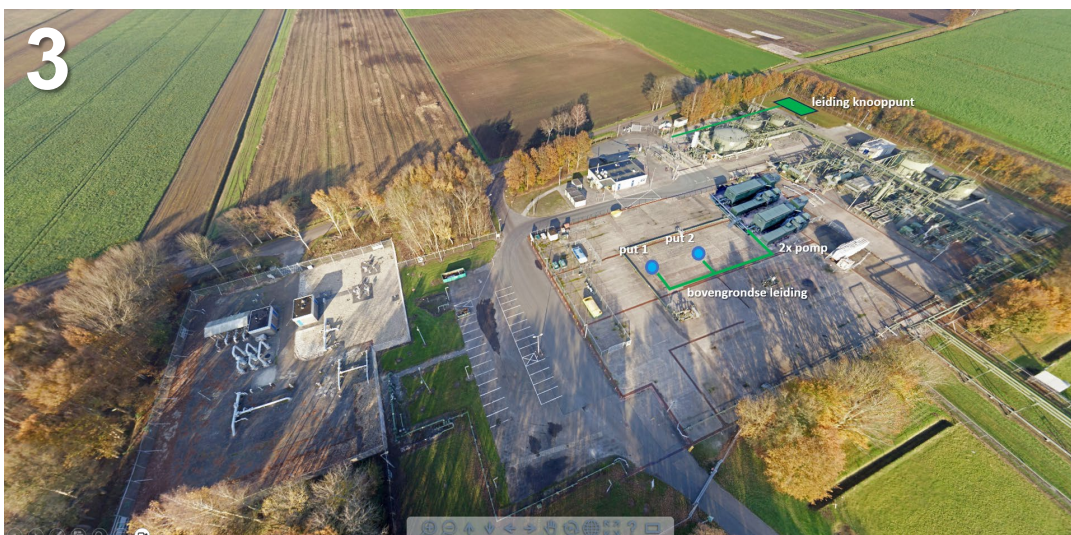
**Situatie NA ombouw  
(alleen bovengronds)**

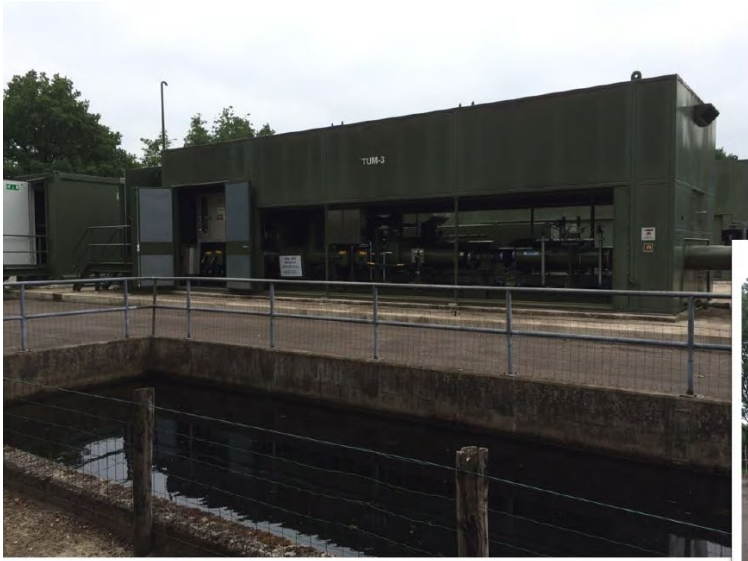
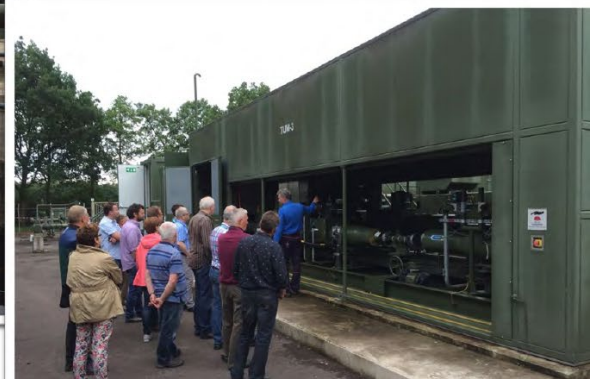
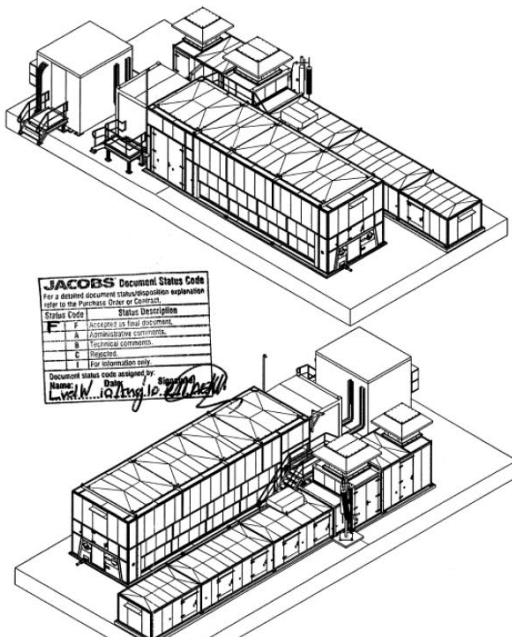
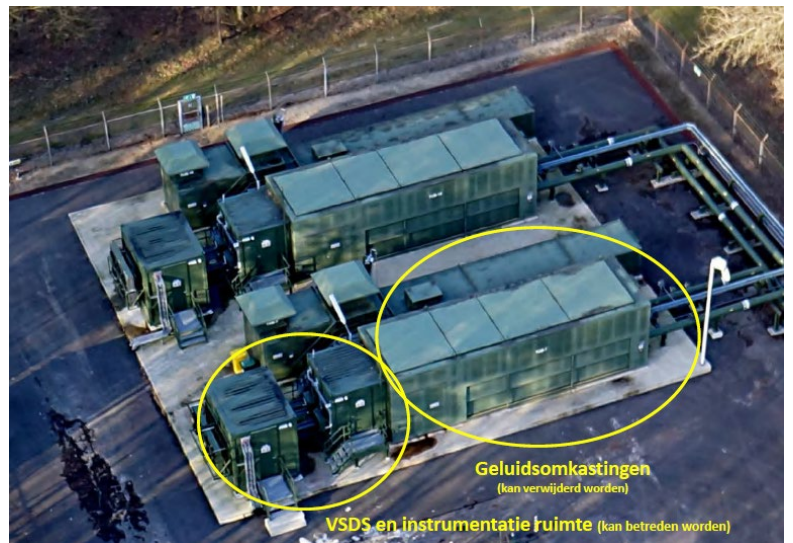
Onderstaande afbeeldingen zijn bestaande opstellingen van 2 pompskids op andere NAM-locaties. Op de foto rechtsonder is ook het bovengrondse leidingwerk te zien dat de pompen met de injectieputten verbindt. Op locatie SCH313 za alles uitgevoerd worden in de groene kleur zoals gebruikelijk op NAM-locaties. Daarmee zal de zichtbaarheid van de nieuw te plaatsen onderdelen zeer beperkt zijn tov de vele bestaande installaties en bovengrondse leidingen op deze locatie. Ook qua hoogte zullen de pompskids lager uitvallen dan de vele tanks, leidingbruggen en andere onderdelen die op deze locatie reeds aanwezig zijn. (zie ook luchtfoto's en zijaanzichten bij wabo-aanvraag).
